# Paaltjes voor kerkuil langs snelweg geplaatst

*Bericht uitgegeven door Vogelbescherming Nederland op dinsdag 16 december 2014*

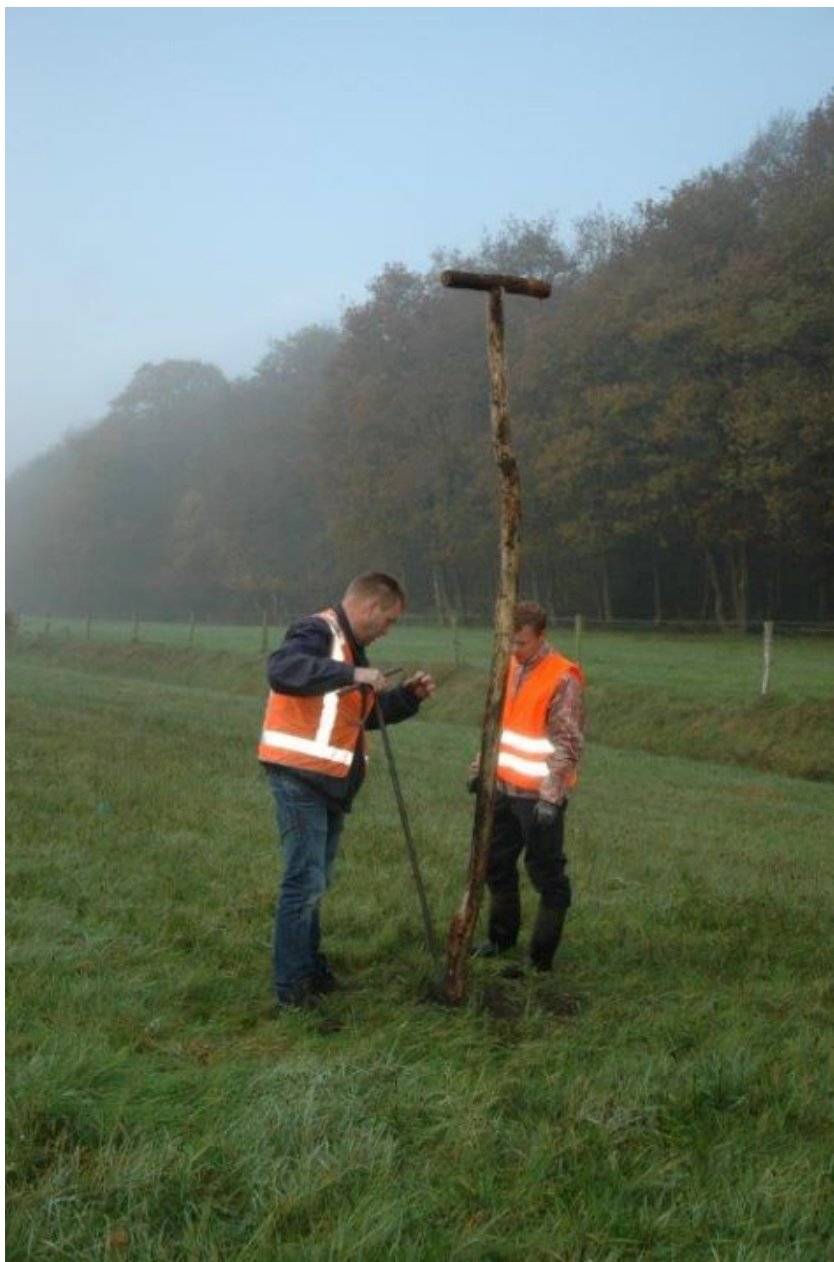
Als alternatieve zitplaats zijn op vier meter afstand van de rijbaan palen van drie meter hoog geplaatst met een T-constructie. De bedoeling is dat de kerkuilen vanaf die palen op muizenjacht gaan. Ze zitten dan verder weg van de rijbaan en hebben een hogere ‘starthoogte’ bij het opvliegen: dat scheelt hopelijk vele slachtoffers.

Kerkuilpaal (foto: Johan de Jong)

Met camera's wordt het gebruik van de [nieuwe zitstokken](#) gevolgd en wordt gekeken of de rollen op de hectometerpaaltjes goed functioneren. Het aantal verkeersslachtoffers op dit traject wordt vergeleken met het aantal aangereiden kerkuilen op vergelijkbare trajecten.

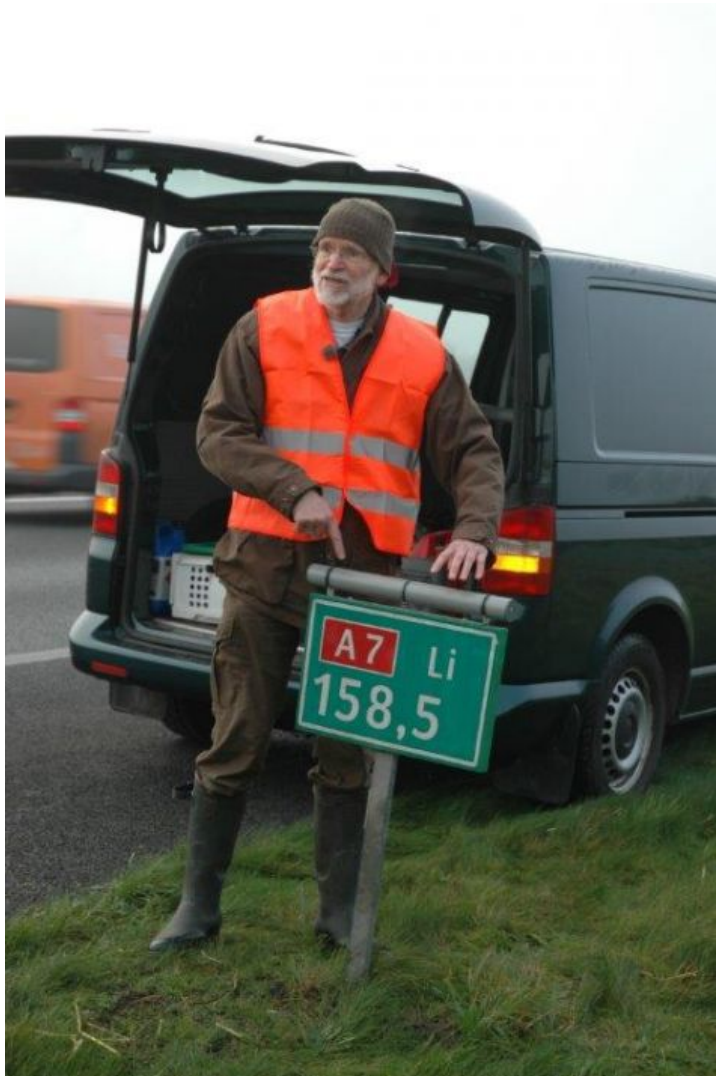
**De snelweg is een belangrijke doodsoorzaak onder kerkuilen. Ze jagen graag in de brede muizenrijke wegbermen. De hectometerpaaltjes vormen een aantrekkelijke uitvalsbasis voor de jacht. Als proef zijn nu door de Stichting Kerkuilenwerkgroep Nederland hectometerpaaltjes ‘kerkuilonvriendelijk’ gemaakt door er een soepel lopende rol op te plaatsen. Uilen kunnen daar niet op zitten.**

Kerkuilrol (foto: Johan de Jong)
